| GEZ | KARTA ADRESOWA ZABYTKU | | 3. Miejscowość<br><b>M S Z C Z O N Ó W</b> |
| 1. Nazwa<br><b>KOŚCIÓŁ PARAFIALNY P.W. ŚW. JANA CHRZCICIELA</b> | | 2. Czas powstania<br><b>1862-1865 r.</b> | |

| GEZ | | KARTA ADRESOWA ZABYTKU | | 3. Miejscowość<br>MSZCZONÓW | |
| 1. Nazwa<br><br>CMENTARZ PRZYKOŚCIELNY w zespole kościoła par. p.w. św. Jana Chrzciciela | | 2. Czas powstania<br><br>XIII w. | | | |

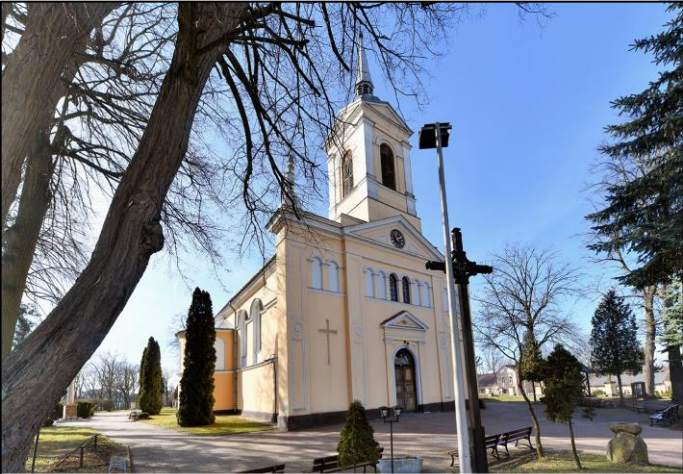
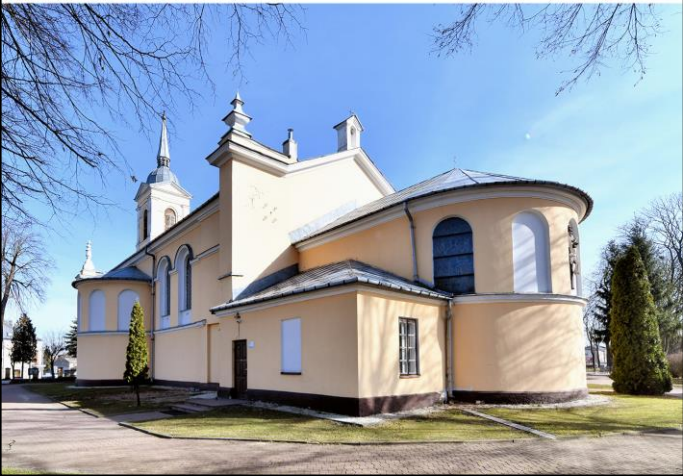
Kościół od półn-wschodu (zdj. górne) oraz od poł-zachodu (zdj. dolne)

Stan zachowania dobry, uszkodzenia pokrycia dachowego oraz obróbek blacharskich powodujących miejscowe zawilgocenie więźby i stropu, uszkodzenia tynków na elewacjach.

zachować bryłę i wystrój elewacji; wszelkie prace budowlane wymagają uzgodnienia ze służbami konserwatorskimi

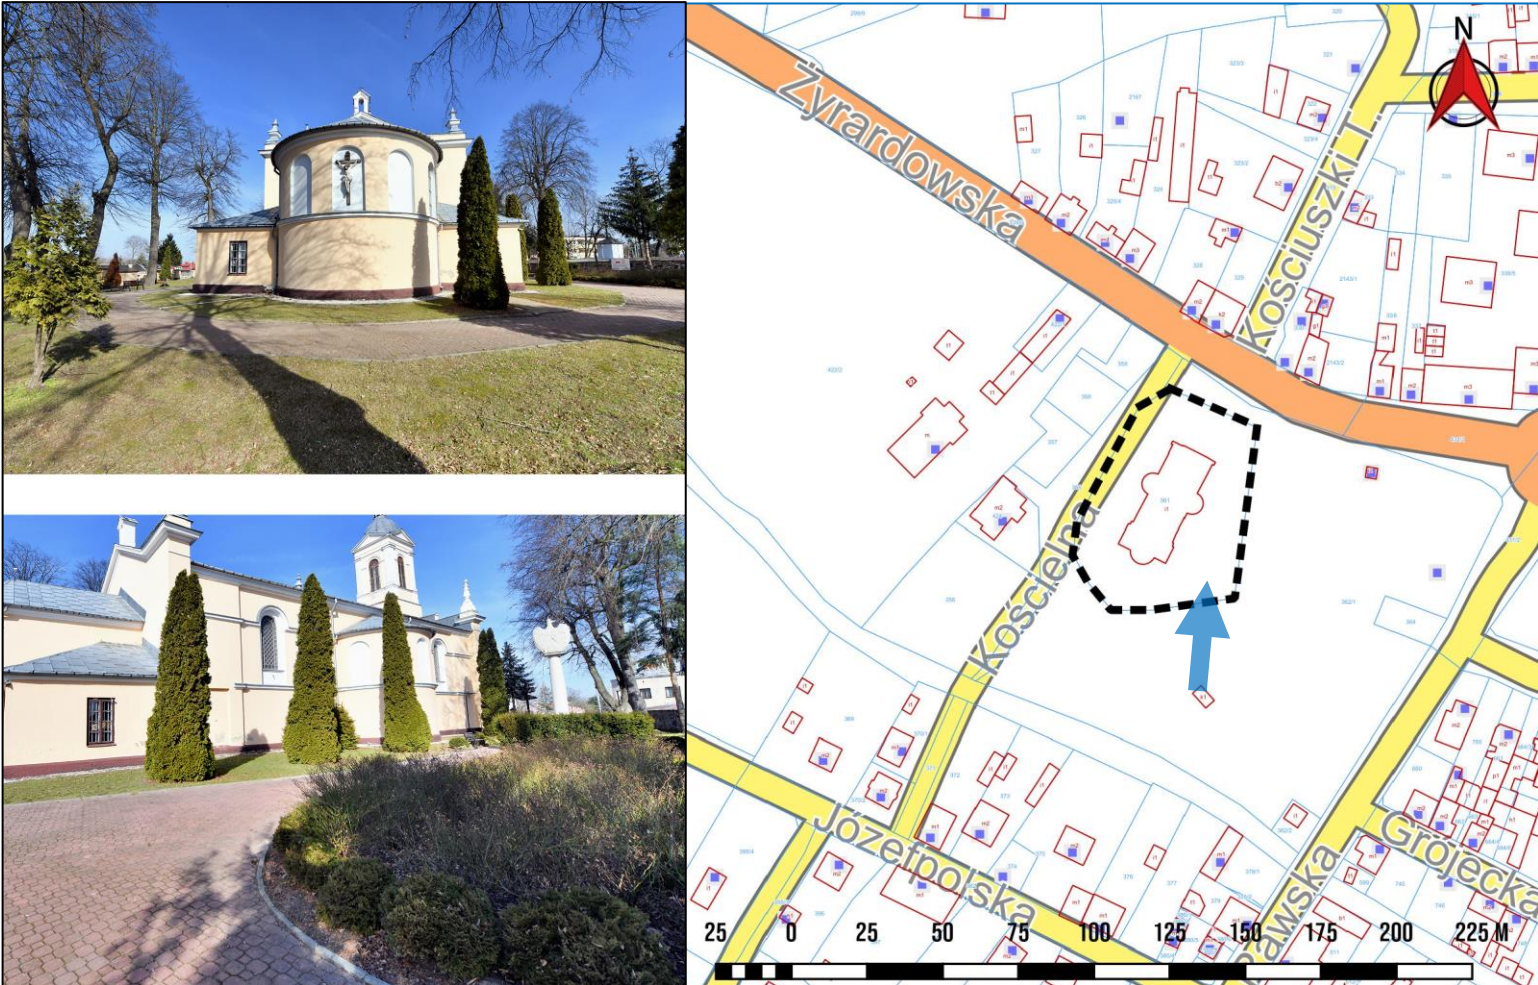
Cmentarz w części południowej (zdj. górne) orz w części wsch. (zdj. dół)

Stan zachowania dobry, brak naziemnych form nagrobków.

Bieżące prace pielęgnacyjne.

Wszelkie prace budowlane na terenie przykościelnym wymagają uzgodnienia ze służbami konserwatorskim

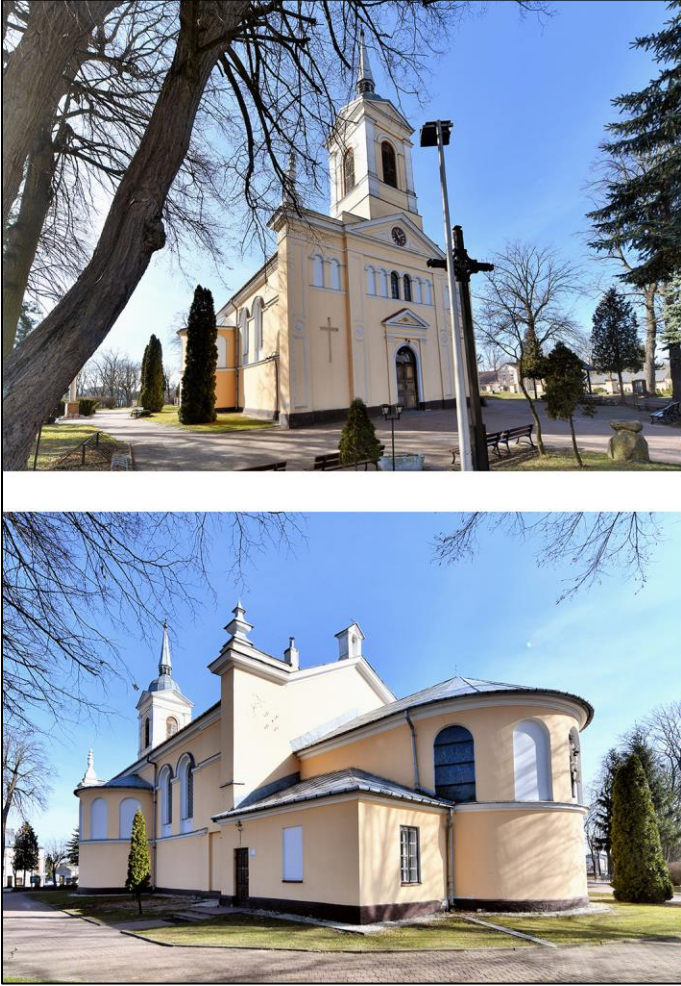
| <p>Kościół od ptn-wschodu (zdj. górne) oraz od pld-zachodu (zdj. dolne)</p> <p>Wycinek mapy ewidencyjnej w skali 1:2500. Źródło danych . <a href="https://mszczonow.e-mapa.net/">https://mszczonow.e-mapa.net/</a></p> | | | <p>Zasięg przestrzenny wpisu do rejestru zabytków: kościół i działka nr 361</p> |

Stan zachowania dobry, uszkodzenia pokrycia dachowego oraz obróbek blacharskich powodujących miejscowe zawilgocenie więźby i stropu, uszkodzenia tynków na elewacjach.

zachować bryłę i wystrój elewacji; wszelkie prace budowlane wymagają uzgodnienia ze służbami konserwatorskimi
